Aktuelle Versionen

Betreiben Sie das Gerät immer mit der neuesten Firmware-Version. Diese finden Sie auf der deutschsprachigen Website von Tascam unter <https://tascam.de/downloads/HS-20>.

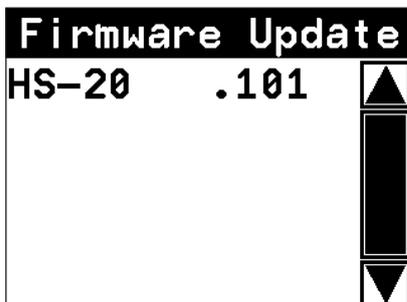
6. Schalten Sie das Gerät jetzt aus.
7. Halten Sie die Tasten `PAUSE` und `REC` gedrückt, während Sie das Gerät wieder einschalten.
Der Recorder startet im Aktualisierungsmodus und zeigt die gefundene Firmware-Aktualisierungsdatei(en) an.

Sollte die oben gezeigte Seite nicht erscheinen, schalten Sie das Gerät aus. Halten Sie erneut die `PAUSE`- und die `REC`-Taste gleichzeitig gedrückt, und schalten Sie es wieder ein. Halten Sie die Tasten so lange fest gedrückt, bis die oben gezeigte Displayansicht erscheint.

- Die Seite zeigt eine Liste mit den Firmware-Aktualisierungsdateien, die im Stammverzeichnis der aktuell ausgewählten Speicherkarte gefunden wurden. Hier sollte die in Schritt 2 kopierte Firmwaredatei angezeigt werden. Wenn das Gerät keine Firmware-Aktualisierungsdatei finden kann, erscheint die Meldung `No Update File`.
 - Auf dieser Seite werden gleichzeitig maximal fünf Firmwaredateien angezeigt. Wenn sich im Verzeichnis mehr Dateien befinden, können Sie mithilfe der Pfeilschaltflächen am rechten Seitenrand oder dem Rad durch die Liste blättern.
8. Tippen Sie auf die Firmwaredatei, die Sie für die Aktualisierung nutzen möchten.
Das folgende Fenster erscheint.

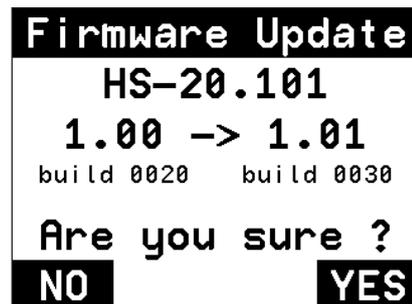
Auf der linken Seite des Pfeils wird die Version der aktuell installierten Firmware angezeigt. Rechts davon sehen Sie die für die Aktualisierung ausgewählte Firmware-Version.

Der abgebildete Dialog dient lediglich als Beispiel. Die tatsächlich angezeigten Informationen können davon abweichen.
